# 杭州市钱塘区核心区青西二路西侧地块 (DJD0404-R21-25、DJD0404-R22-26)、 核心区青西二路东侧地块一(DJD0405- BR-05)、地块二(DJD0402-BR-02) 土壤污染状况初步调查报告

浙江工业大学工程设计集团有限公司

2021 年 06 月

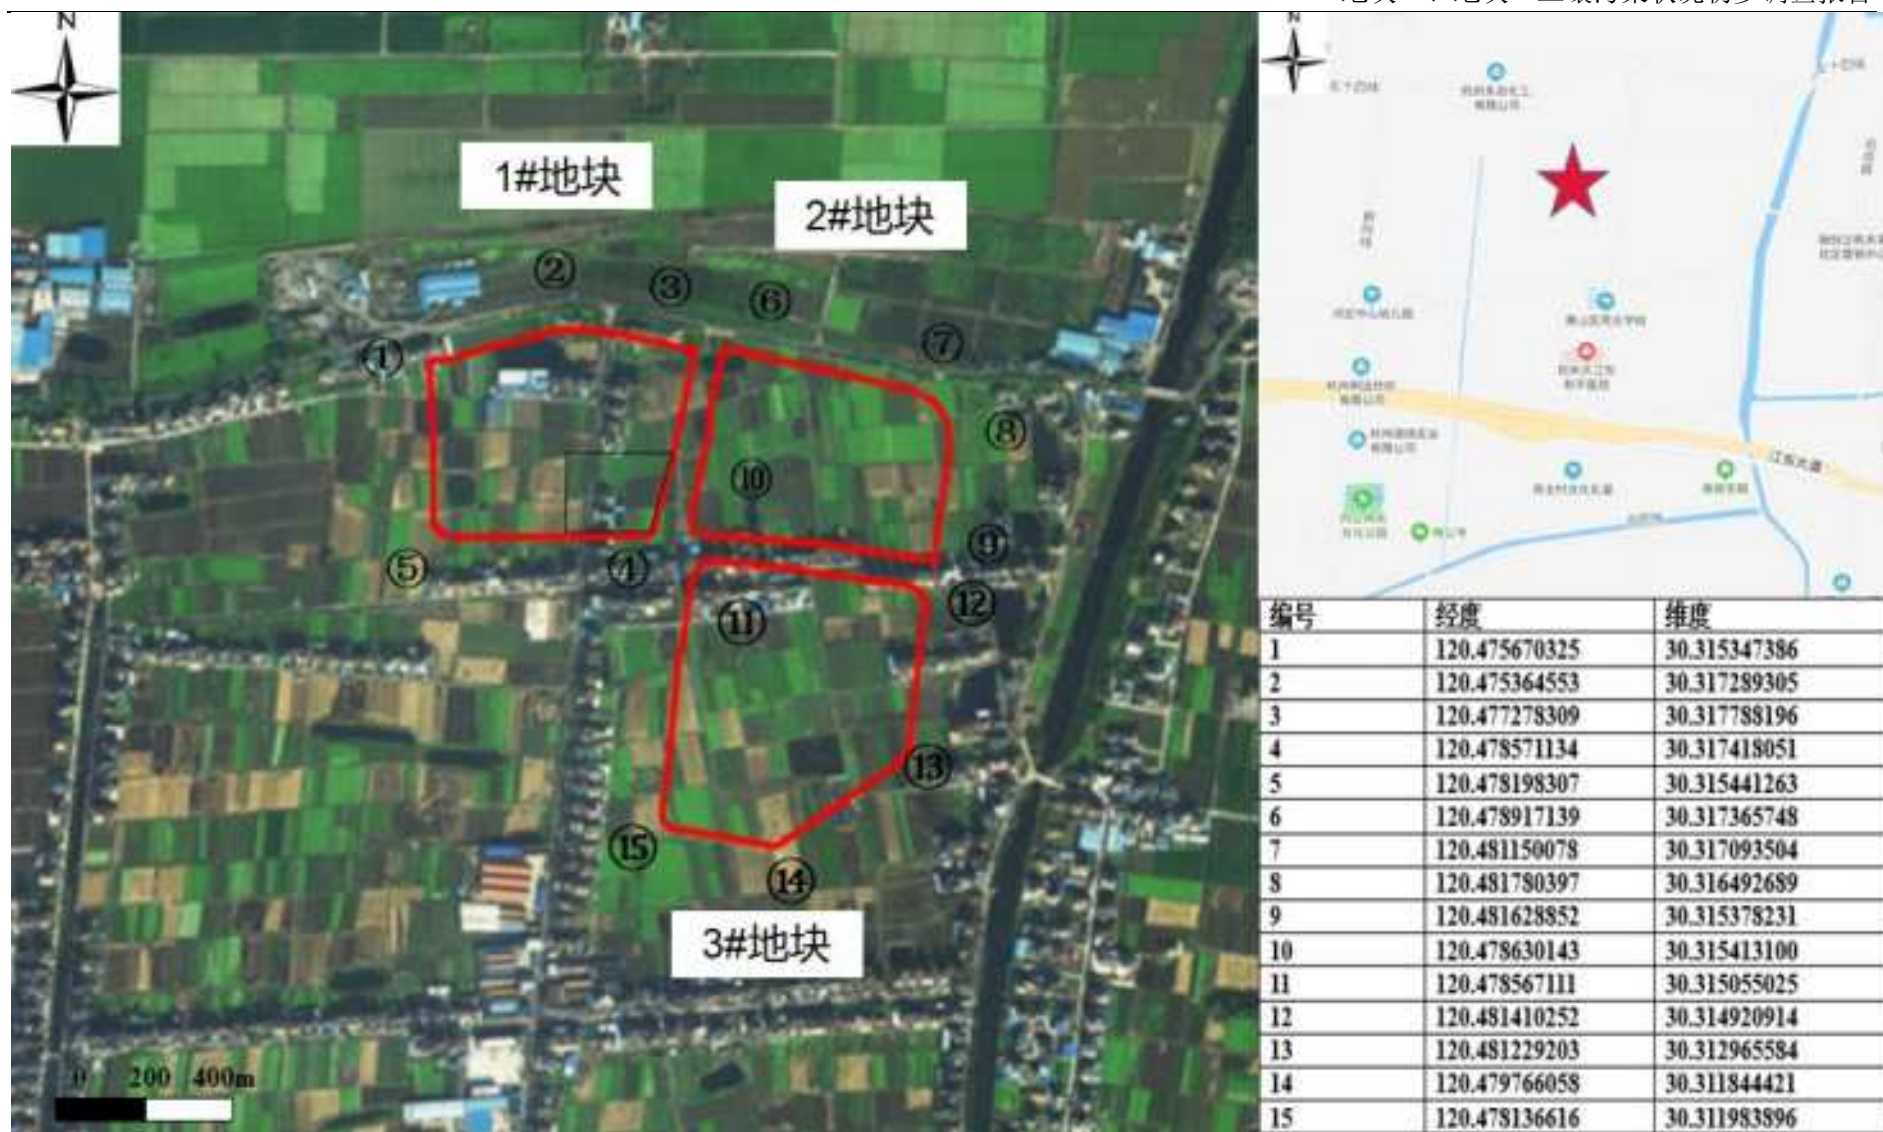
图 2-1 地块位置和边界范围图

地块位置和边界范围及控制点坐标见 **图 2-1**，地块红线范围见 **图 2-2**。

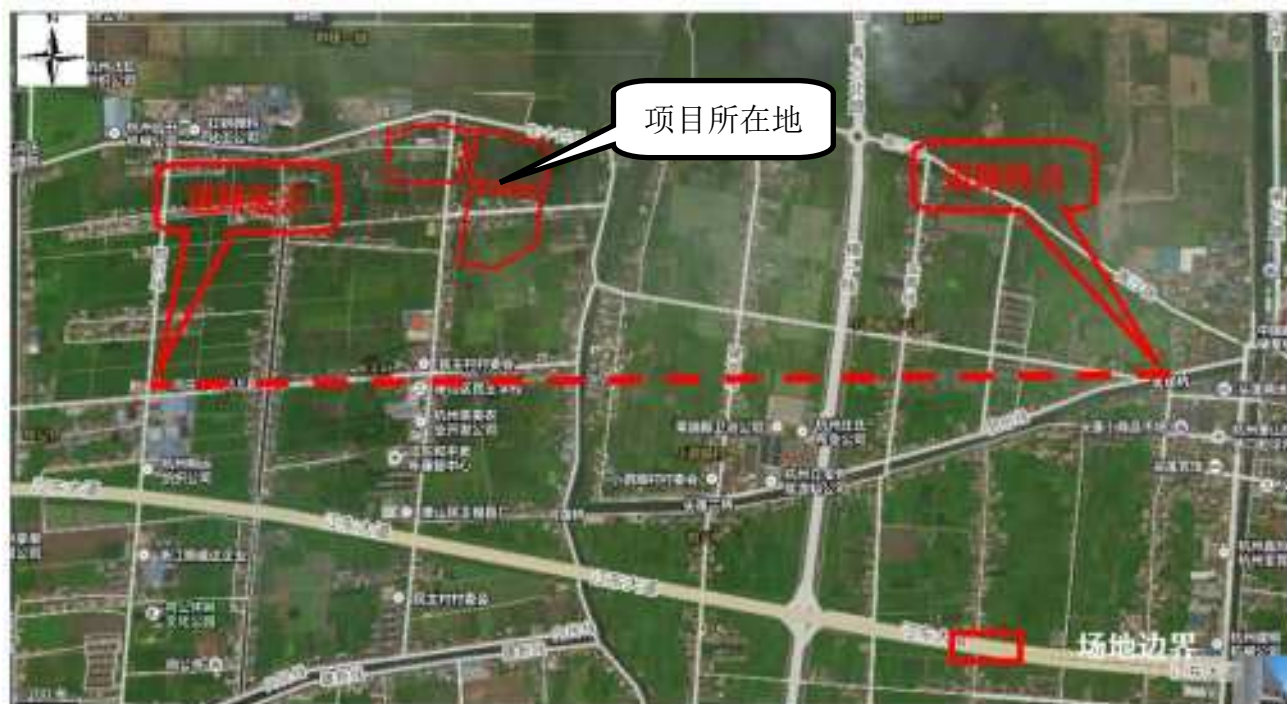
图 3-2 项目地块与北一路位置图

项目组收集到了《北一路（青西四路-金星全民直河以西）岩土工程勘察报告》，北一路与本项目地块位置关系如图3-2。

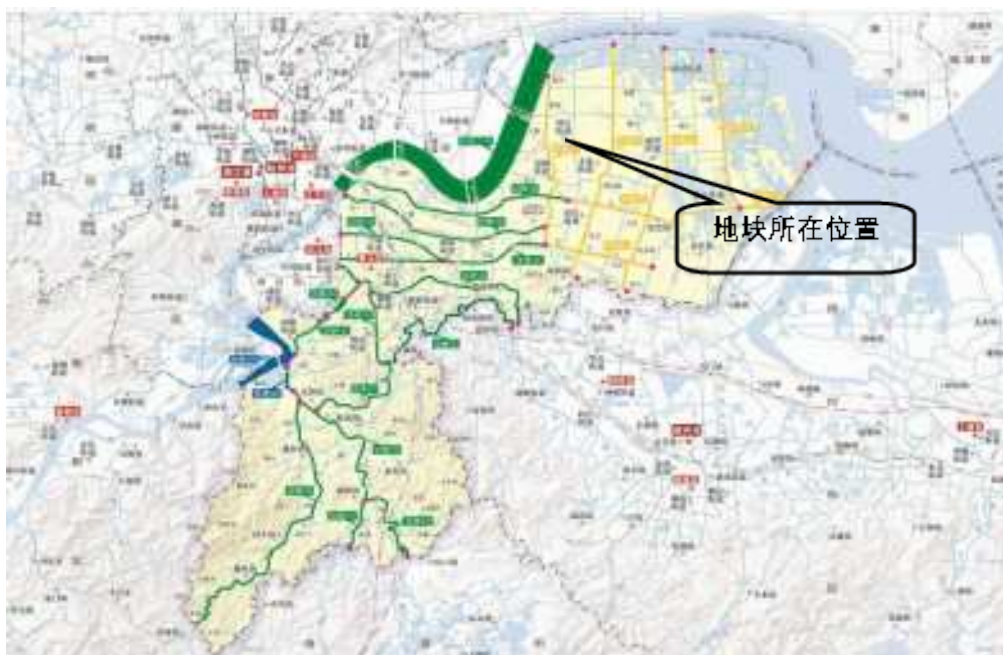
图 3-5 杭州市萧山区水功能区划图

本地块所在区域附近主要地表水体为钱塘江支流钱塘江 337，具体位置见图 3-5。根据《浙江省水功能区、水环境功能区划分方案》（浙政函[2015]71 号）和《杭州市主城区水功能区、水环境功能区划分方案》（杭环[2012]155 号），该段水体水功能区为萧绍河网萧山工业、农业用水区，水环境功能区为工业、农业用水区，水质执行《地表水环境质量标准》（GB3838-2002）IV类标准。地块产生的污水经预处理后进入市政污水管网，污水排放执行《污水综合排放标准》（GB8978-1996）三级排放标准，其中氨氮和总磷执行《污水排入城镇下水道水质标准》（GB/T31962-2015）B 等级标准。

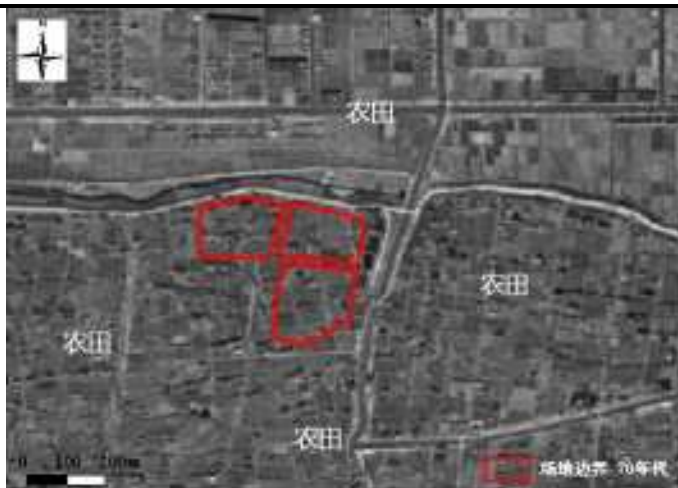
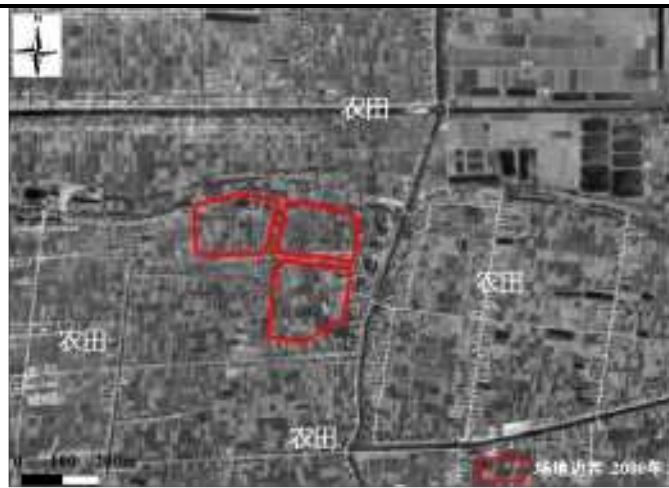
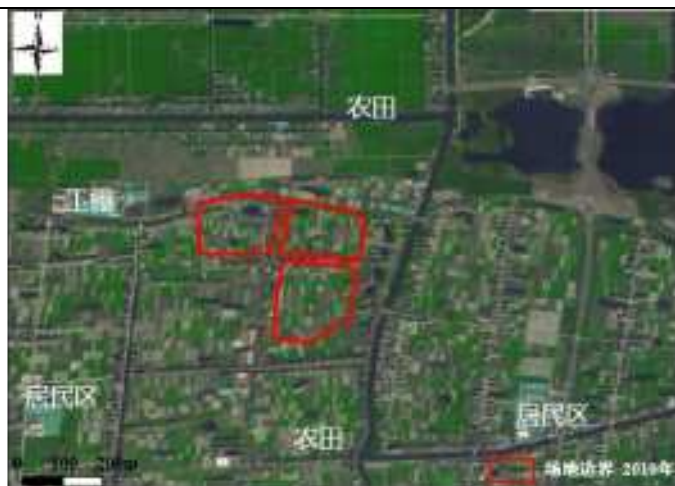
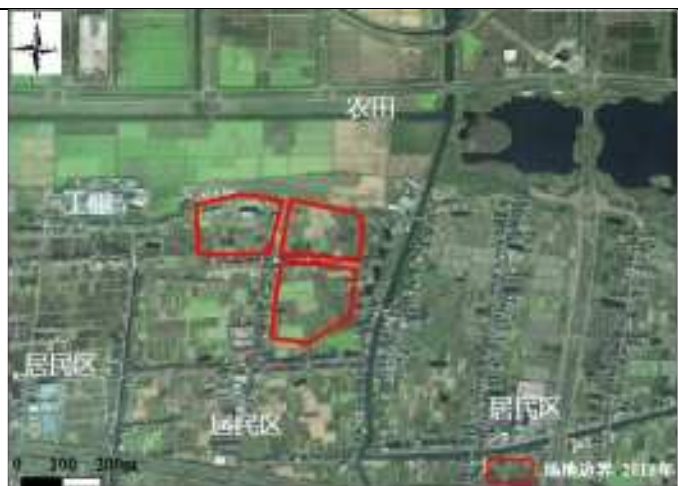
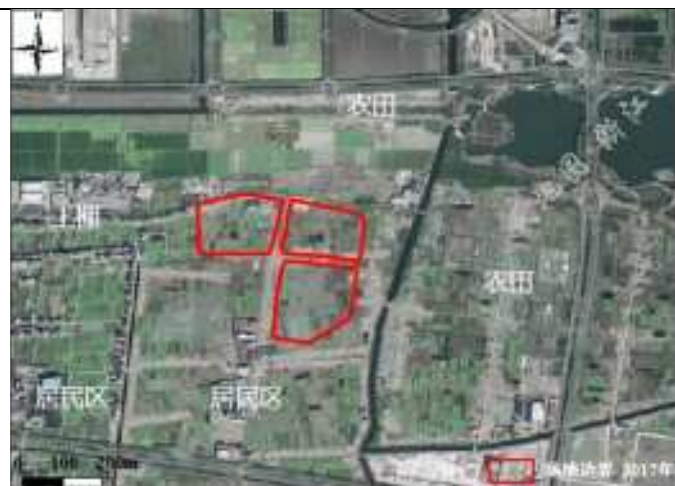
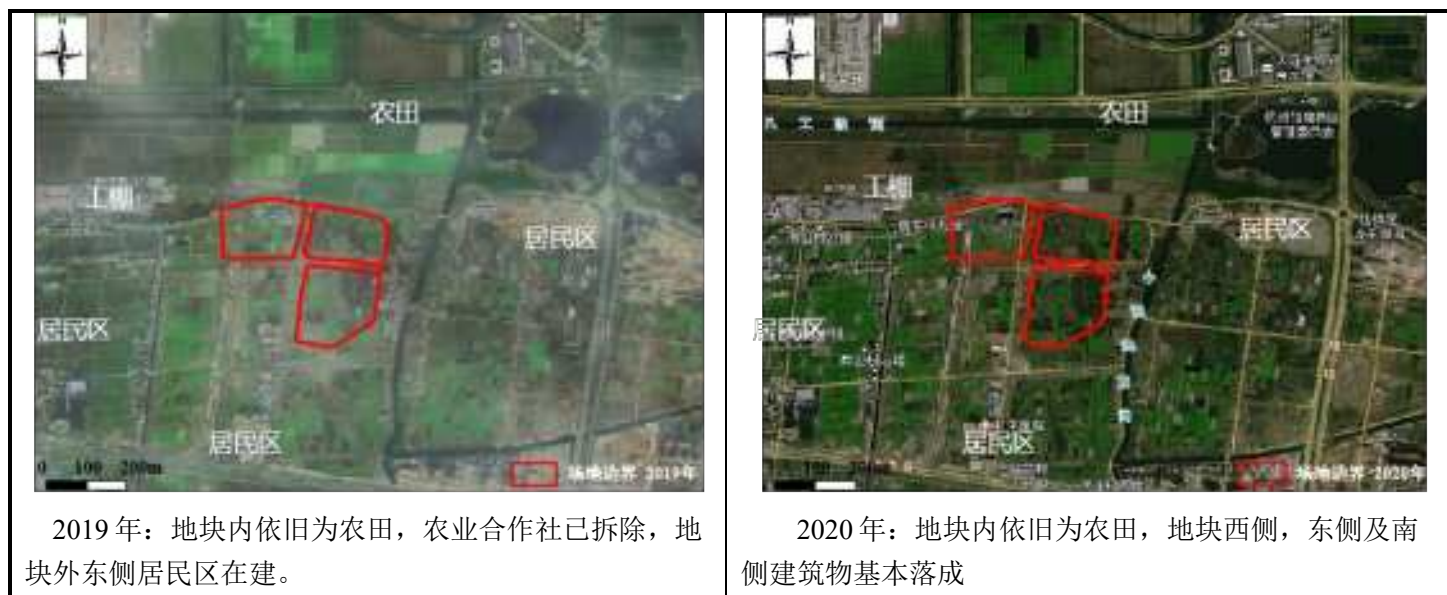
图 3-7 地块使用历史卫星影像图

70年代：地块内及四周均为农田和宅基地。

2000年：地块内为农田和零散宅基地，四周大部分区域同为农田。

2005年：地块内为农田和零散宅基地，四周大部分区域同为农田，有零散村落。

2010年：地块内为农田和零散宅基地，地块外西南侧和东南侧出现居民区。

2015年：地块内依旧为农田和零散宅基地，地块周边居民区增多。

2017年：地块内依旧为农田，宅基地已拆除。

项目地块自 20 世纪 70 年代至今始终主要作为农田和少量住宅使用。20 世纪 70 年代地块至 2010 年，地块内均为农田和零散宅基地，为民主村集体用地；2011 年，地块一北侧建成农业合作社；2017 年，地块内宅基地均已拆除，民主村村民集体搬迁；2019 年，农业合作社拆除；2021 年，地块内均为农田，种植有小麦和油麦菜。

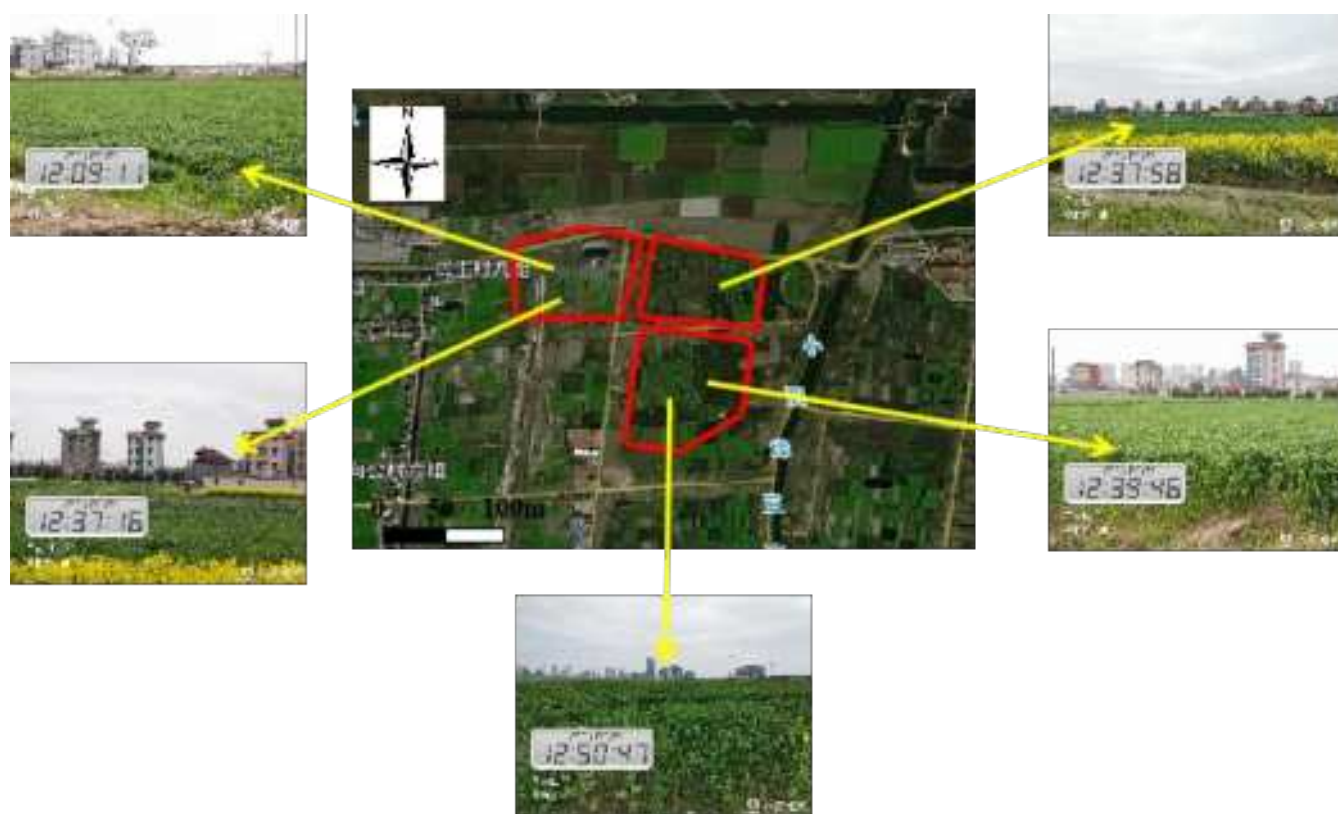
图 3-8 地块现状示意图

截止至项目组现场踏勘期间（2021 年 3 月 24 日），三地块内大部分区域仍为农田，种植小麦和油菜花，三地块间有碎石铺成的道路。地块现状示意图见图 3-8。

根据资料收集、人员访谈与现场踏勘，基本排除了本地块内存在较大规模地下构筑物与储罐的可能性，地块内地下未发现正在正常运行的电缆线。

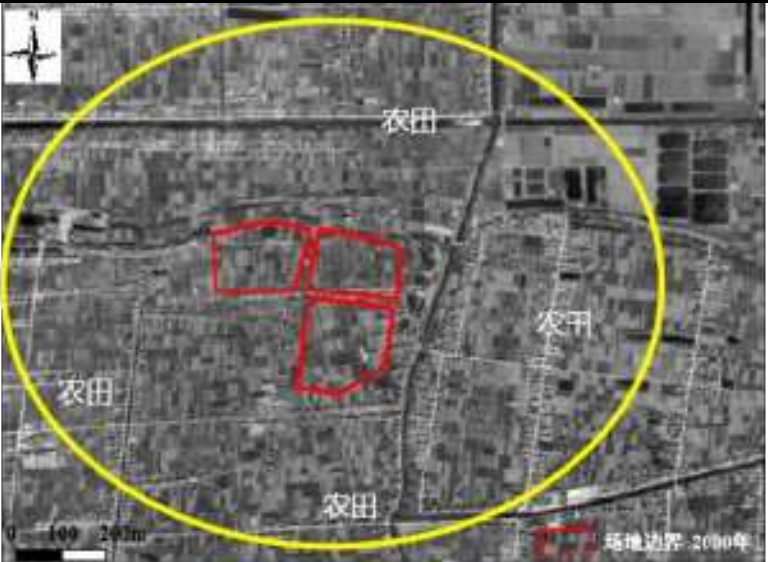
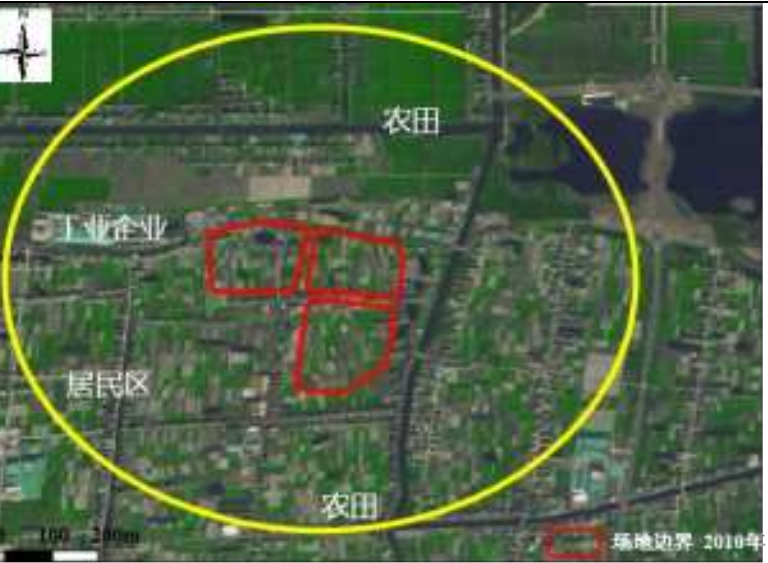
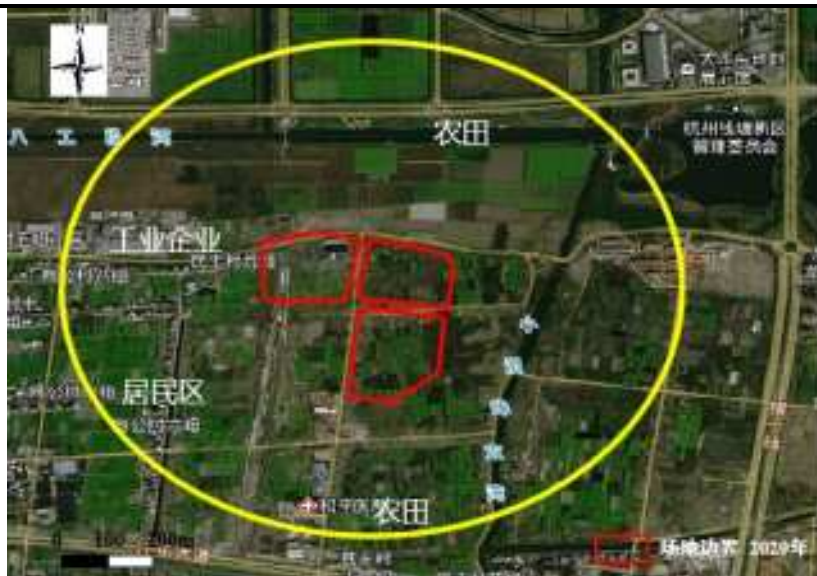
图 3-9 地块周边土地利用现状与历史卫星

项目组调查了解到，该地块周边历史和现状土地利用情况差异性不大，地块周边 500 m 范围内主要包括：居民区、农田和学校等。地块外东侧约 500 m 处有一企业处于存续状态。地块周边土地利用现状与历史卫星图见图3-9。

| <p><b>地块周边历史（2000 年）</b></p> <p>东侧：农田<br/>南侧：农田、河流<br/>西侧：农田<br/>北侧：农田、道路</p> | |
| <p><b>地块周边历史（2010 年）</b></p> <p>东侧：农田、河流<br/>南侧：农田<br/>西侧：农田<br/>北侧：农田、道路</p> | |

#### 地块周边历史（2020 年）

东侧：农田、居民区、企业

西侧：居民区

北侧：农田、道路

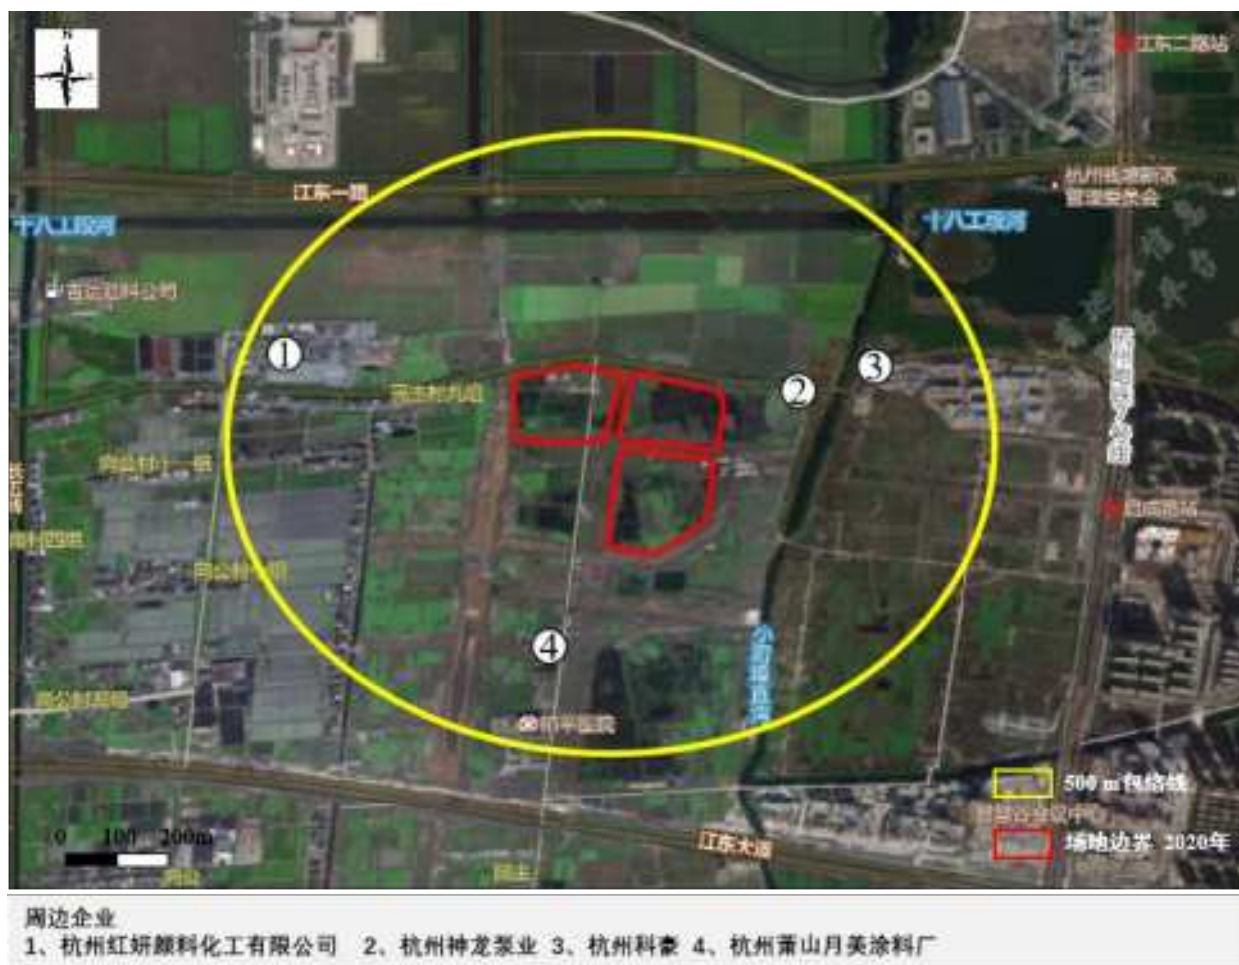
图 3-10 地块周边企业分布图

地块周边主要为居民区、农田，项目组重点分析了地块周边 500m 内工业企业。2010 年前地块及周边均为农田，有少量居民区聚集。之后陆续建设有杭州红妍颜料化工有限公司、杭州神龙泵业、杭州科豪和杭州萧山月美涂料厂等。周边企业分布见图 3-10。通过人员访谈、资料收集分析等，考虑到部分企业距离地块较远，生产资料较为单一，基本不涉及重污染行业企业及生产相关工艺，在此就不加赘述。各企业资料见表 3-2。

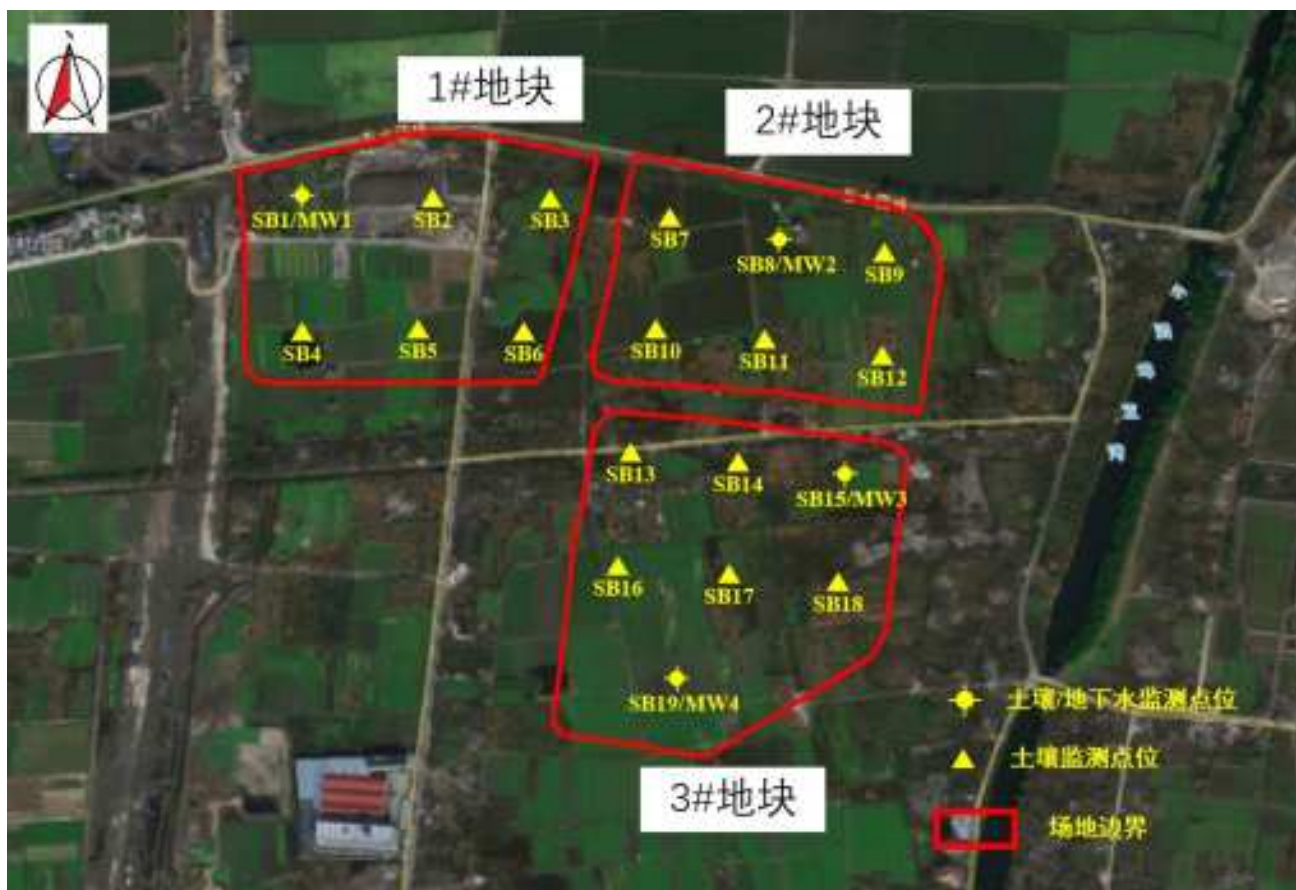
图 4-1 监测点位布设图

地下水采样深度依据地块水文地质条件及调查获取的污染源特征进行确定。一般情况，采样深度在地下水水位线 0.5 m 以下，水井保留至项目验收完成。
